24.5.2019

PATOJEN HÄIRIÖTILANTEIDEN HALLINTA

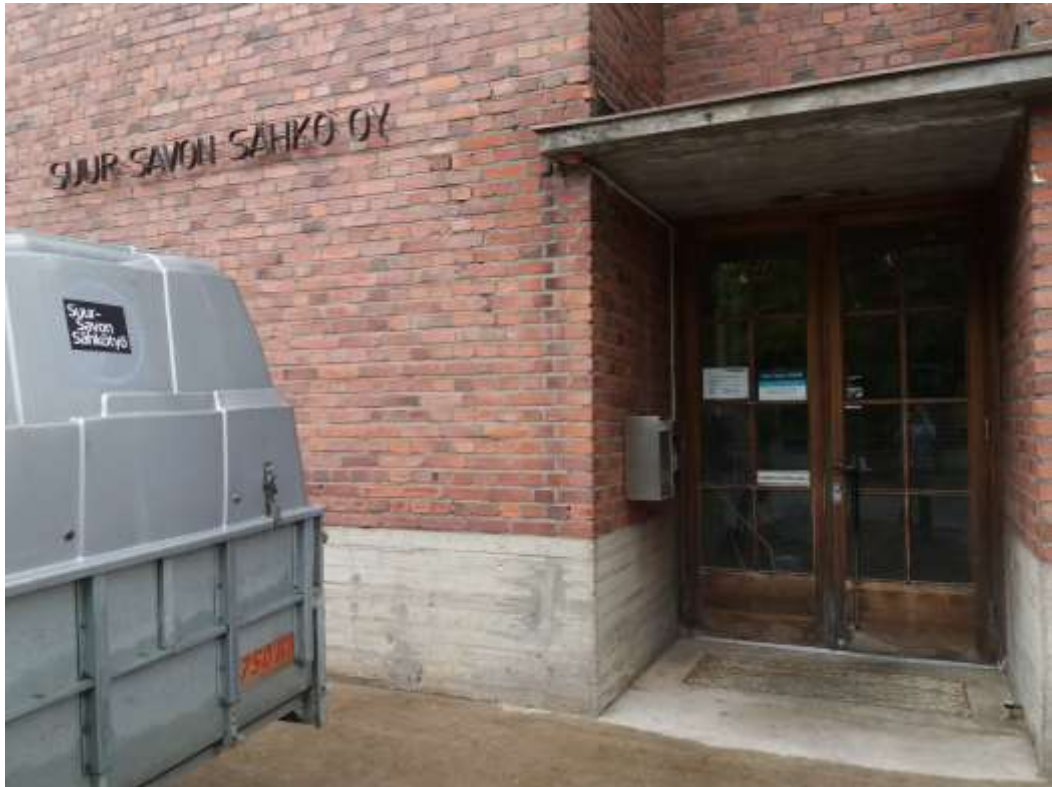
Vesivoimalaitoksen lähellä kalassa olleen miehen vene kaatui ja hän joutui veden varaan puolen yön jälkeen 6.5.2016. Vedestä päästyään mies rikkoi voimalan pääoven ikkunan (kuva 5) ja pääsi sisään lämmittelemään. Tämän jälkeen hän sääti voimalaitoksen ohjausta ja laitteita niin, että kaikki kolme generaattoria lakkasivat toimimasta.

Kuva 5. Voimalaitoksen pääovi.

Vartija sai hälytyksen voimalaitokselta ja teki hätäilmoituksen. Paikalle saapui poliisi ja myös palokunta, koska konehuoneessa oli savua. Savu johtui todennäköisesti generaattorin 3 ylikuumentumisesta. Lattialle oli myös valunut öljyä generaattoreista 1 ja 2. Palokunta puhdisti öljyt ja poliisi löysi vahingontekijän voimalaitoksen tiloista. Tämän jälkeen laitoksen henkilökunta pääsi tarkistamaan laitteita.

Generaattorit 1 ja 2 saatiin toimintaan täydellä teholla saman vuorokauden aikana, mutta generaattori 3 oli ilkeivallan seurauksena mennyt oikosulkuun ja oli täysin vaurioitunut. Generaattori korvattiin uudella keväällä 2017. Taloudelliset vahingot ovat lähes miljoona euroa ja ne koituvat generaattorin 3 uusimisesta sekä menetetyistä vesivoimantuotannosta, koska vettä jouduttiin juoksuttamaan merkittävässä määrin laitoksen ohi.

Häiriötilanneluokittelu on T1, koska voimalaitoksen generaattorit vaurioituivat ja olivat poissa toiminnasta. Mikäli tulvaluukkuja ei olisi saatu auki, olisivat ongelmat voineet kumuloitua. Sähkönjakelu myös keskeytyi.

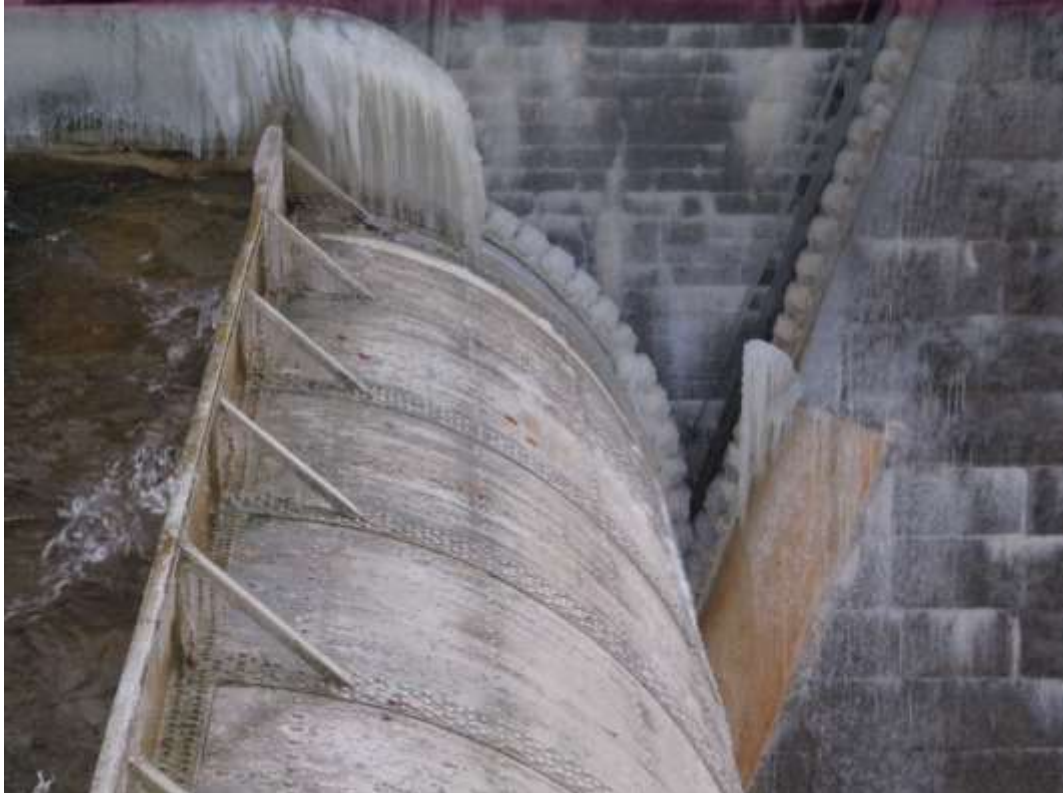
Kuva 6. Valssiluukun hammasrattaiden jäätyminen [Laasonen & Isomäki, 2018].

Häiriötilanneluokitus on T2. Tilanne vaati toimenpiteitä, mutta ei kiire aikataululla.

- Luukkujen automaattinen käyttö otettiin pois käytöstä.
- Käyttökeskusta informoitiin ja yläpuolista vedenpintaa laskettiin 30 cm kuuden (6) tunnin ajaksi. Lisäksi yläpuolisen vesivoimalaitoksen virtaama pienennettiin mahdollisen sähkökatkon vuoksi.
- Luukun sulatus höyryllä tilattiin.
- Tarkkailuohjelmaa päivitettiin samanlaisten sääolosuhteiden tarkkailemiseksi.
- Tarkkailua jatkettiin, kunnes oltiin normaaleissa olosuhteissa.

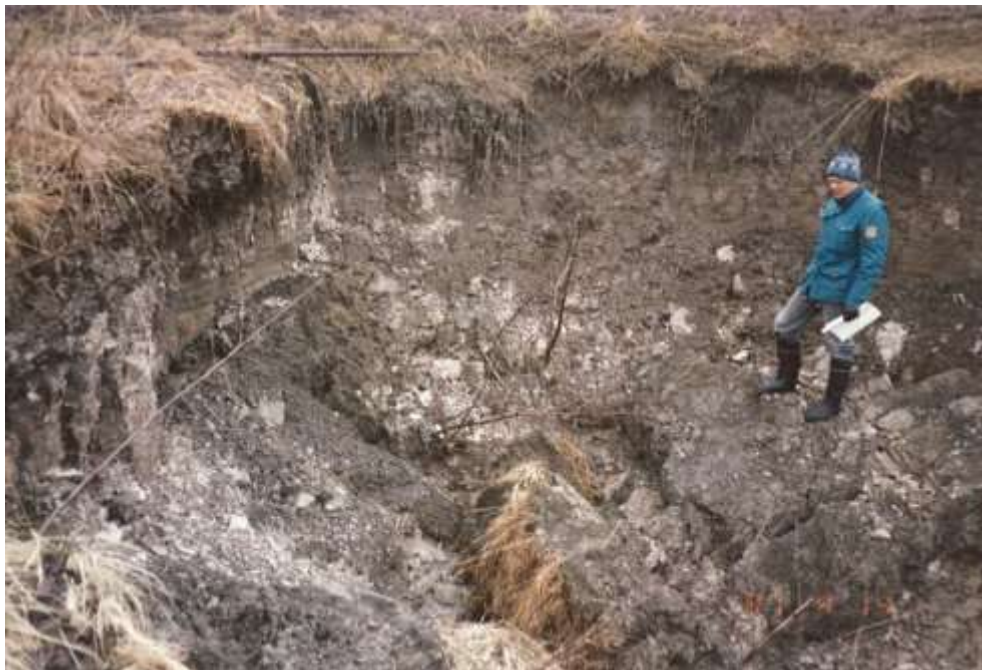
Kuva 8. Maapadon taustalle noin 50 metrin päähän padosta muodostui noin kolme metriä syvä vajoama vuonna 1987.

Padon injektoinnin jälkeen maapadon vuoto on lisääntynyt ja vuonna 2009 se oli noin 35 l/s. Sisäisen eroosion vuotoputki kulkee muuntoaseman ali, jonne on muodostunut aika ajoin vajoamia (Kuva 8).

Maapato tiivistettiin injektoimalla osaksi polyuretaanilla ja osaksi sementtibentoniitti- ja fillerilaastilla. Tiivistämistyössä käytettiin polyuretaaneja yhteensä 1 330 kg, sementtiä 25 600 kg, bentoniittiä 8 000 kg ja filleriä 52 800 kg. Laastia pumpattiin yhteensä 101 m³. Vuotovesimäärä pieneni 35 l/s:sta 1,2 l/s:iin. Vajoaman kohdalle rakennettiin käännteissuodatin.

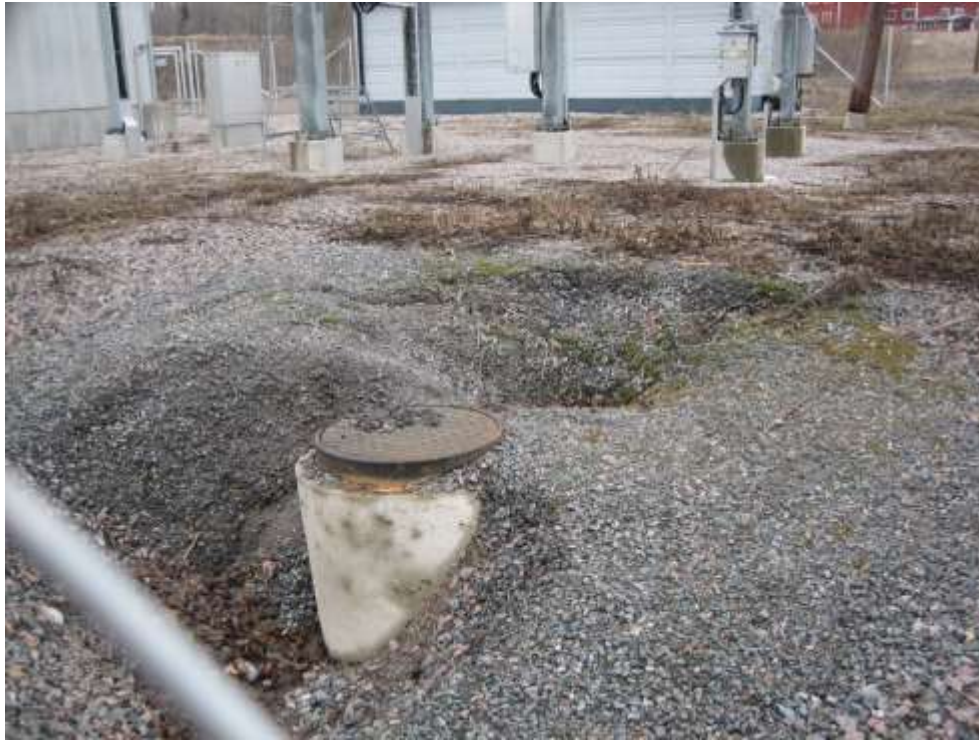
Kuva 9. Kytkinkentän vajoama, 21.3.2007 [Laasonen, 2010].

Häiriötilanneluokittelu on ensimmäiselle vaiheelle V1, koska kiireelliset välittömät toimet olivat tarpeen. Toisen vaiheen luokittelu on V2.

Maapadon ja kallion injektointi aloitettiin syksyllä 2009. Padon injektoinnin yhteydessä todettiin uusia kallion heikkousvyöhykkeitä aikaisemmin injektoitujen kohtien kohdalla sekä uusia avautuneita kallion lustia.

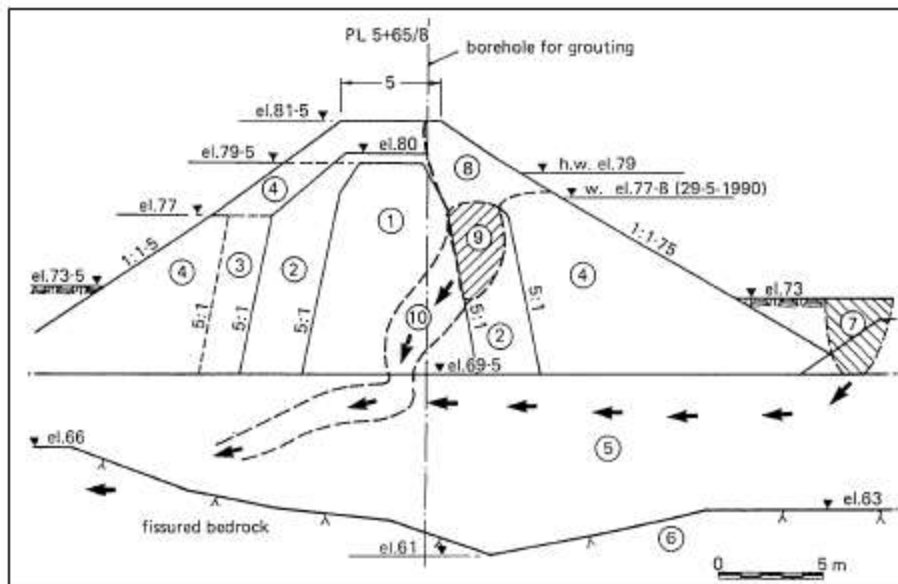
Voimalaitoksen alakanavassa havaittiin samentumista 12. – 13.5.1990. Tutki-
muksissa sukeltajat löysivät altaan pohjalta maapadon läheltä kolmen metrin
läpimittaisia ja useita metriä syviä "kraatereita". Vajoamien syynä pidettiin maa-
aineksen kulkeutumista syvien kalliorakojen kautta alakanavassa olevaan vuo-
topaikkaan, eli padon ali oli jo muodostunut eroosiosuoni.

Kuva 4. Vauriokohdan poikkileikkaus. 1 = tiivistesydän, moreenia, 2 = suodatin, hiikkainen sora, 3 = karkeampi suodatin, 4 = tukiosa, louhosta, 5 = pohjamoreeni, 6 = rapautunut kallio, 7 = krsateri, 8 = sortuma, 9 = sementtisäkkejä ja injektointikalusto, ja 10 = soran täyttämä eroosioakanava.

Kuva 10. Uljuan pato-onnettomuuskohtan poikkileikkaus (Kuusiniemi & Majjala, 2002).

Altaan vesipintaa laskettiin lisää, vaurioitunut kohta kaivettiin auki ja pato ra-
kennettiin uudelleen kuivatyönä. Vaurioluokka on yksiselitteisesti V1.

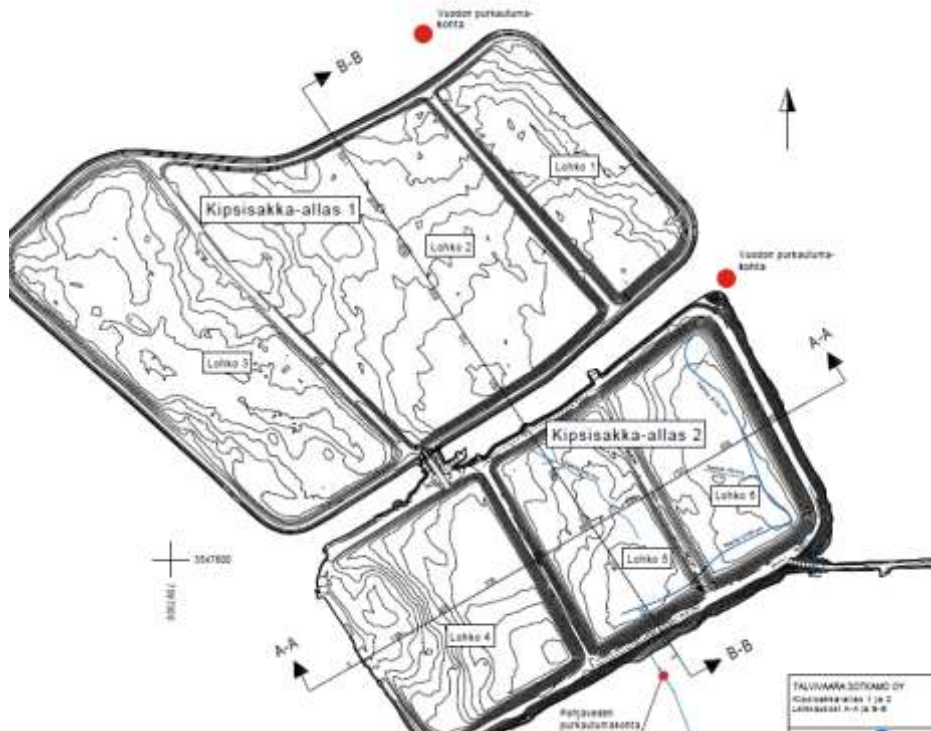
kaa kaivosalueen ulkopuolelle. Pääosa vuodosta suuntautui altaan alitse eteläisen jälkikäsittely-yksikön suuntaan, jossa vuotovesi aluksi varastoitui varoaltaisiin. Välittömästi alettiin rakentaa Korttelammen turvapatoa, jotta vuotovettä saataisiin mahdollisimman paljon padottua kaivosalueelle ja estettyä vuotamista eteläiseen alapuoliseen vesistöön. Pato ei kuitenkaan ehtinyt valmistua tarpeeksi nopeasti ja jätevettä täytyi juoksuttaa ulos eteläisiin lähivesiin noin 200 000 m³. Pienempi osa vuodosta, noin 20 000 m³, purkautui pohjoisen suuntaan, rataojaa pitkin alapuolisiin vesistöihin, ennen kuin rataoja tukittiin ja vuotovesi saatiin ohjattua pohjoiselle jälkikäsittely-yksikölle. Yhtiö alkoi myös pumppata vuotavan kipsisakka-altaan vesiä kipsisakka-allas kakkoseen sekä muihin varastoaltaisiin, joissa oli tilaa. Onnettomuuden leviämisen ehkäisemiseksi korotettiin myös vuodon alussa veden peitossa ollutta lohkojen 1 ja 2 välistä pengertä, jottei 2 ja 3 lohkolta tulisi enää vettä vaurioituneelle 1-lohkolle.

Kuva 12. Kipsisakka-altaan vuotokohtat

- Altaan kalvon alainen rakenne ei kestänyt kipsisakan päälle varastoidun veden hydrostaattista painetta, vaan HDPE-kalvo repeytyi ja altaaseen varastoitu vesi pääsi vuotamaan kipsisakka-altaasta.

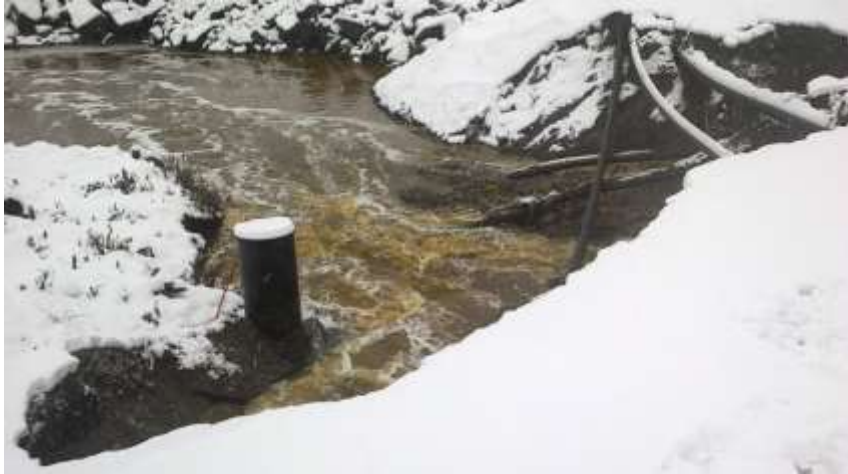
Kuva 13. Ensimmäinen havaittu vuotokohta.

Vuotokohdat sijaitsivat paksun kipsisakkakerroksen alla, mikä vaikeutti vuodon alkuperän löytymistä sekä tukkimistyötä. Vuotojen tukkimiseen käytettiin bentoniittimattoja sekä kivituhkanäkkejä. Vuoto loppui vasta altaan 1-lohkon tyhjenyttyä kokonaan 15.11.2013. Vuotokohta paikannettiin kipsisakka altaan pohjarakennemuoveihin. Myöhemmin keväällä 2013 todettiin, että altaan pohjassa oli ollut yhteensä kolme vuotavaa kohtaa. Vuotanutta lohkoa 1 ei ole käytetty kipsisakan läjittämiseen onnettomuuden jälkeen.

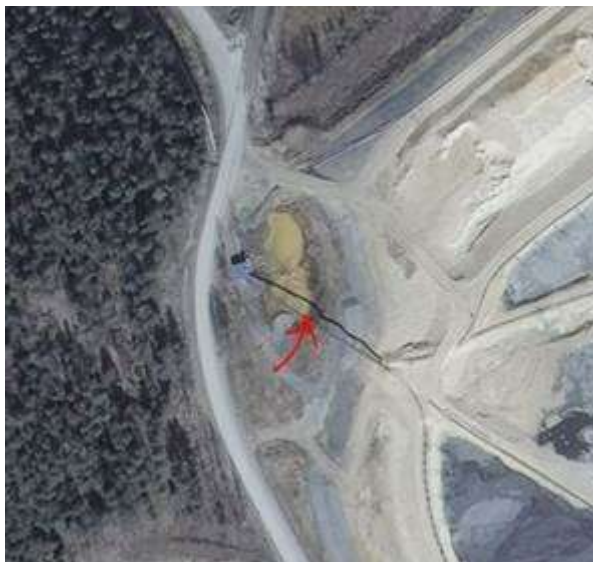
Padon omistaja oli havainnut 15.9.2016 iltapäivällä, että rikastushiekka-altaan reunalla olevan pumppaamon varoaltaaseen suotavan veden määrä oli lisääntynyt normaalista. Asiaa tarkemmin tutkittaessa paljastui, että vesi tuli lähteilemällä padon kuivan luiskan juuresta. Varoaltaasta oli pumpattu siihen tulevia vesiä uppopumpulla takaisin rikastushiekka-altaaseen. Rikastushiekka-altaan patoja on korotettu rikastushiekalla.

Kuva 14. Vuoto Luikonlahden rikastushiekka-altaan reunalla.

Uppopumpun letku oli liian lähellä rikastushiekkapatoa ja pumpattu vesi oli syövyttänyt rikastushiekalla korotettuun patoon kraaterimaisen onkalon. Onkalosta vesi oli kulkeutunut padon läpi varoaltaaseen.

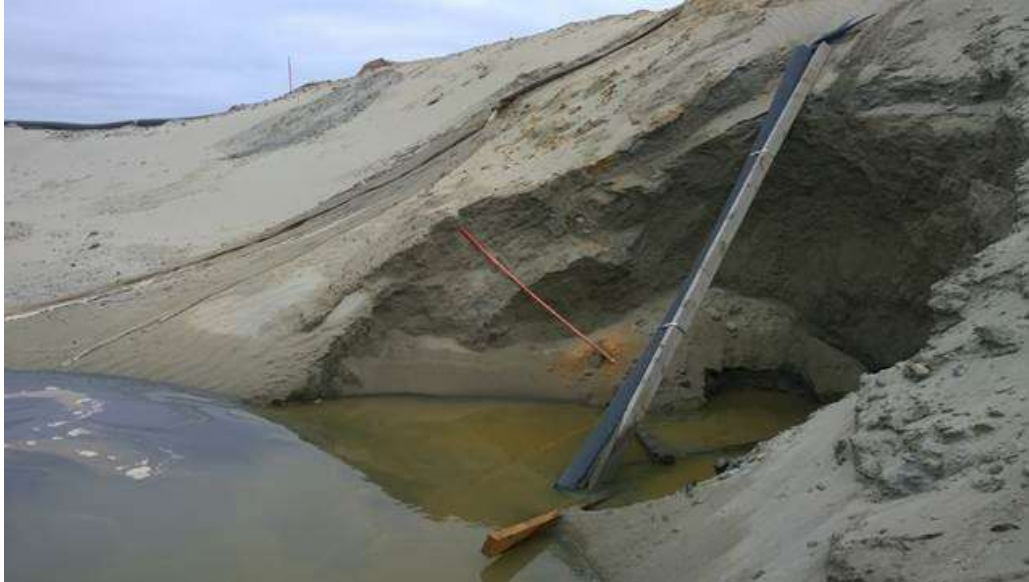
Kuva 15. Kraaterimainen onkalo

Korjaustyöt käynnistettiin suunnittelijan ohjeiden mukaisesti 16.9.2016. Kraateri täytettiin rikastushiekalla ja tasattiin padon ja ympäröivän täytön pintaan asti. Pintaan levitettiin kaksi kerrosta suodatinkangasta, siten että päällimmäisen kankaan saumat osuivat alla olevan vuodan puoliväliin asti. Suodatinkangas asennettiin padon suuntaisesti noin 15 metriä kraaterin molemmin puolin, noin 10 metriä altaan suuntaa sekä noin 3 metriä kraaterista ylös luiskan suuntaan. Suodatinkangas peitettiin noin 2 metriä paksulla rikastushiekkakerroksella.
