24.5.2019

PATOJEN HÄIRIÖTILANTEIDEN HALLINTA

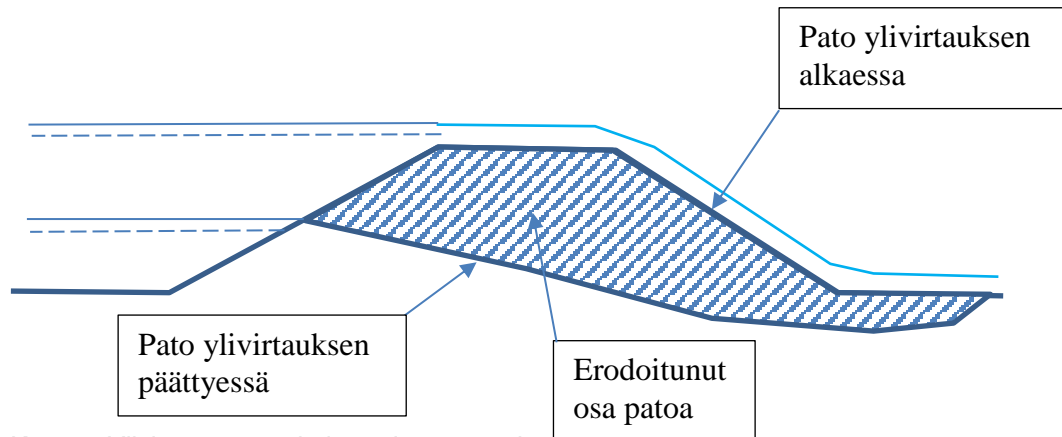
Padon pintaosan kulumista ja pois kulkeutumista nimitetään ulkoiseksi eroosioksi. Vaarallisimman tilanteen muodostaa ylivirtaus, joka johtuu yksinkertaisesti vesipinnan noususta padon harjan yläpuolelle ja joka saattaa kuluttaa padon pois hyvin nopeasti. Myös voimakas aaltoilu padon harjan yli saattaa johtaa vastaavanlaiseen tilanteeseen. Muita ulkoista eroosiota aiheuttavia ilmiöitä ovat ainakin jään ja aallokon vaikutus ns. märkää luiskaan, rankkasade ja lumen sulaminen sekä liikenne padolla. Ylivirtauksen aiheuttama tilanne esitetään kuvassa 1. Asiallisella vesistönsäännöstelyllä ja padon rakenteella sekä säätilan ennakoinnilla on syytä pyrkiä siihen, että ylivirtausta tai aaltojen lyöntiä yli padon harjan ei tapahdu. On otettava huomioon, että poikkeukselliseen säätilaan varautuminen altaan vesipintaa laskemalla saattaa johtaa häiriöön esimerkiksi sähköntuotannossa tai poikkeukselliseen vedenkorkeuteen muualla vesistössä.

Kuva 1. Ylivirtaus, eroosio ja padon sortuminen.

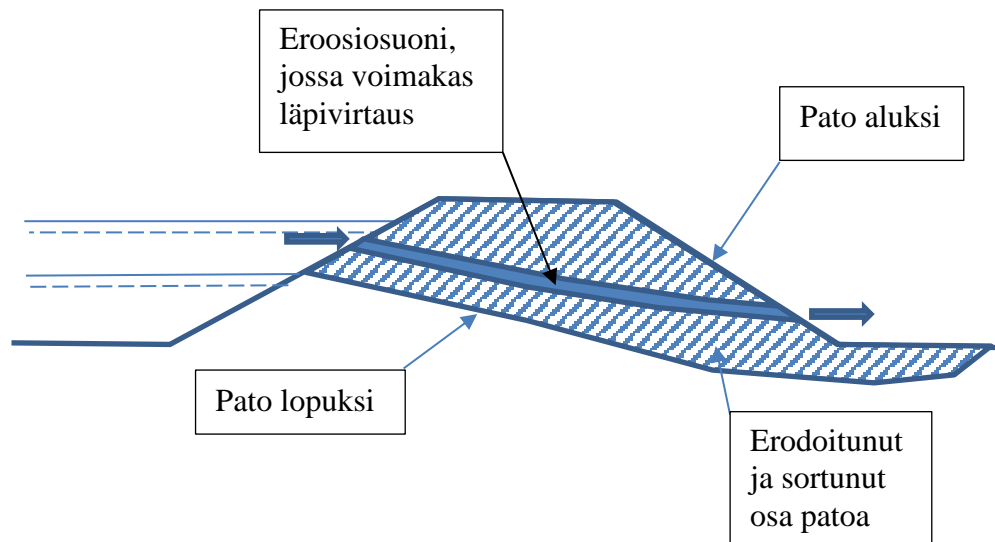
Sisäinen eroosio johtaa pahimmillaan padon ja/tai perustan läpäisevän eroosiosuonen muodostumiseen eli ns. piping-ilmiöön, jolloin padon ja/tai perustan läpi on muodostunut vettä johtava reikä. Tällaisen reiän päällä oleva pato romahtaa useimmiten, mikä johtaa padon sortumiseen ja tulvaan. Tilannetta kuvataan kuvassa 2.

Kuva 2. Padon läpi muodostunut eroosiosuoni ja padon sortuminen.

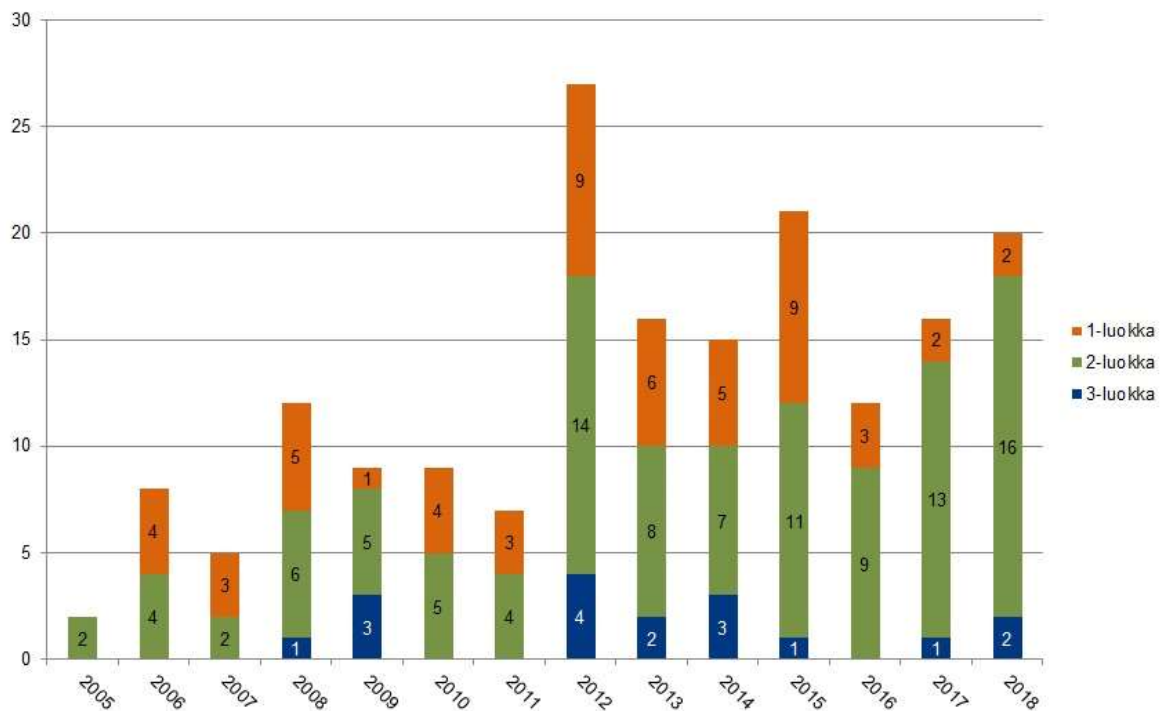
Kuva 3. Viranomaisen tietoon tulleiden patojen häiriöt vuosina 1997-2018.

Vuonna 2018 ilmoitettuja häiriötilanteita tallennettiin 20 kappaletta. Häiriötilanteista 30 % koski luokkujen toimintahäiriöitä, 15 % sisäistä eroosiota ja 10 % ilkivaltaa.

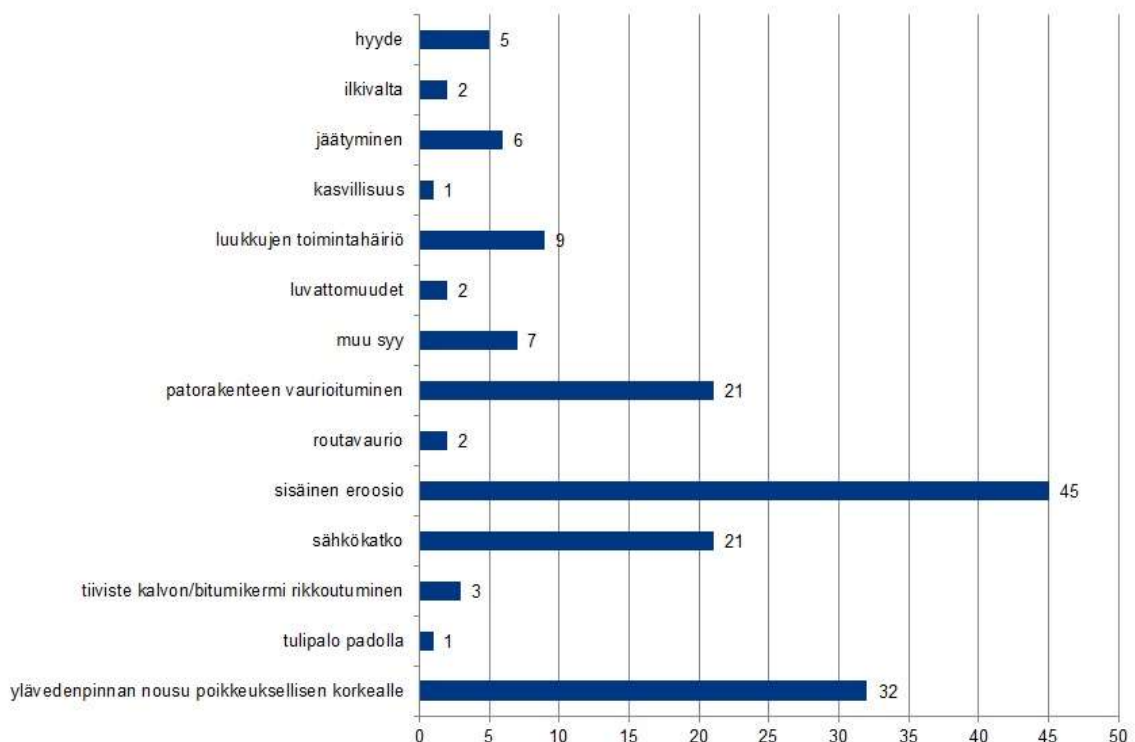
Kaikki viranomaisen tietoon tulleet häiriötilanteet on kirjattu patoturvallisuuden tietojärjestelmään ja ne listautuvat järjestelmästä koottuihin taulukoihin. Kuvassa 3 on esitetty viranomaiseen tietoon tulleiden häiriöiden syyt vuosilta 2005-2017. Yläveden nousu poikkeuksellisen korkealle on ollut hyvin yleinen häiriösy. Näistä tapauksista kuitenkin noin puolet on hyvin merkityksettömiä, joten niiden jättämistä pois raportoinnista on harkittu. (kuva 4)

Kuva 4. Viranomaisen tietoon tulleiden häiriöiden syyt vuodilta 2005-2018.

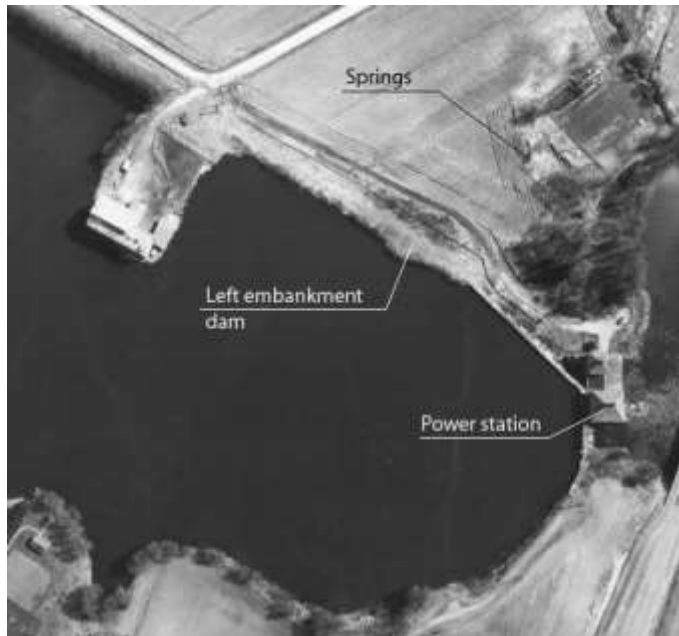
Vasemman puolen maapadon takana on ollut kaksi lähdeä, joista toinen on muodostunut uuden voimalaitoksen vedennoston yhteydessä 1950-luvulla ja toinen vuonna 1980 (kuva 7).

Kuva 7. Lähteiden sijainti. Ilmakuva 1980-luvulta [Laasonen, 2010].

Maapato tiivistettiin injektoimalla osaksi polyuretaanilla ja osaksi sementtibentoniitti- ja fillerilaastilla. Tiivistämistyössä käytettiin polyuretaaneja yhteensä 1 330 kg, sementtiä 25 600 kg, bentoniittiä 8 000 kg ja filleriä 52 800 kg. Laastia pumpattiin yhteensä 101 m³. Vuotovesimäärä pieneni 35 l/s:sta 1,2 l/s:iin. Vajoaman kohdalle rakennettiin käännteissuodatin.

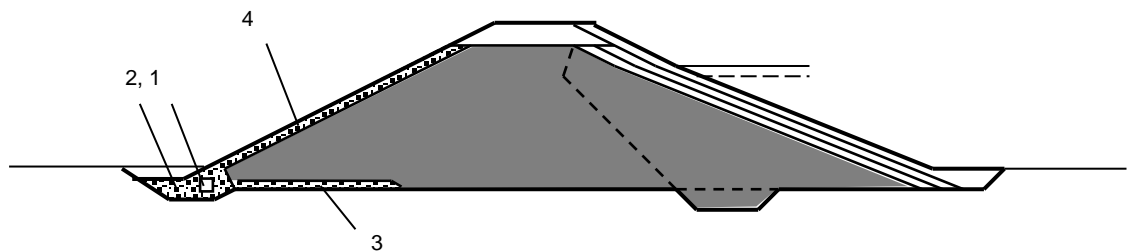
Kuva 11. Uljuan moreenipadon periaatekuva

Pato oli oletettavasti toiminut aluksi siten, että suotovesi oli purkautunut pohjasuodattimeen ja kulkeutunut siitä salaojasoravyöhykkeen kautta salaojaan. Pohjasuodatin oli tukkeutunut ajan oloon pitkällä matkalla moreenissa tapahtuneen sisäisen eroosion vaikutuksesta. Tämä havaittiin pohjasuodattimeen asennetuista pohjavesiputkista. Osa suotovedestä purkautui tiivistesydämeistä kuivan luiskan soraverhoukseen, joten pato ei toiminut suunnitellulla tavalla. Häiriötilanteessa oli vaarana padon kuivan luiskan sortuminen vettymisestä johtuen, koska stabiliteetti oli liian pieni. Luiskansortumia ei tapahtunut. Vaurio-luokka oli V2. Jos luiskansortuma olisi tapahtunut, olisi vaurioluokka ollut heti V1.
